Les inondations d'octobre et de novembre 2022 dans la vallée du Sourou au Burkina Faso.

Bienvenue Lawankiléa Chantal Noumpoa KARAMBIRI

Institut des Sciences des Sociétés (INSS/CNRST)

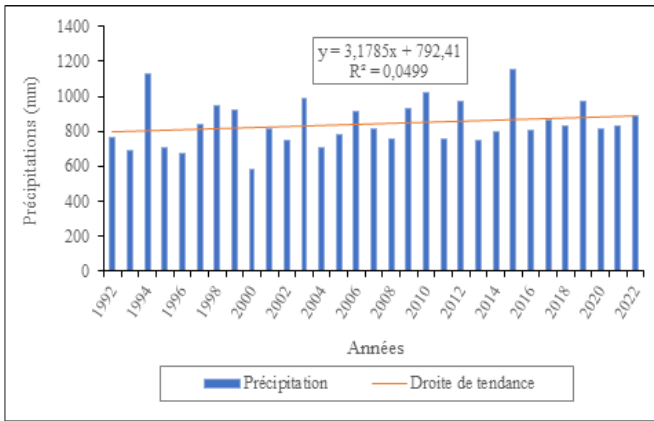
Figure 1 : Variation interannuelle des précipitations à la station de Dédougou de 1992 à 2022

Le total pluviométrique au cours des 30 années présente une variation interannuelle qui ne permet pas de dégager une tendance dans la série pluviométrique. La faiblesse de la valeur du coefficient de détermination R^2 (0,049) témoigne de l'absence de tendance. La moyenne annuelle des trente (30) ans (843,26 mm), justifie une bonne pluviométrie malgré des variations interannuelles. Il existe toutefois des années déficitaires et des années excédentaires. Les années déficitaires sont celles qui ont enregistré un cumul pluviométrique annuel inférieur à la moyenne des 30 ans (843,26 mm) dont les plus remarquables 580,7 mm, 676 mm, 686,9 mm et 703,4 mm sont comprises entre 1993 et 2000. Cependant, les années qui ont enregistré

un cumul pluviométrique annuel supérieur à la moyenne des 30 ans (843,26 mm) sont dites excédentaires dont les plus importants sont 1022,6 mm, 1131,2 mm et 1149,2 mm correspondant à 2010, 1994 et 2015. D'une manière générale, on constate une irrégularité de la pluviométrie qui s'explique par une alternance d'années déficitaires et d'années excédentaires comme le montre la figure 2.

Cette étude des précipitations annuelles présente l'avantage de décrire et de caractériser leurs distributions dans le temps et dans l'espace. Elle permet également d'apprécier l'ampleur des déficits et des excédents. La figure 1 représente la variation interannuelle de la pluviométrie. Sous un climat de type tropical sec, la pluviométrie présente une forte variabilité interannuelle.

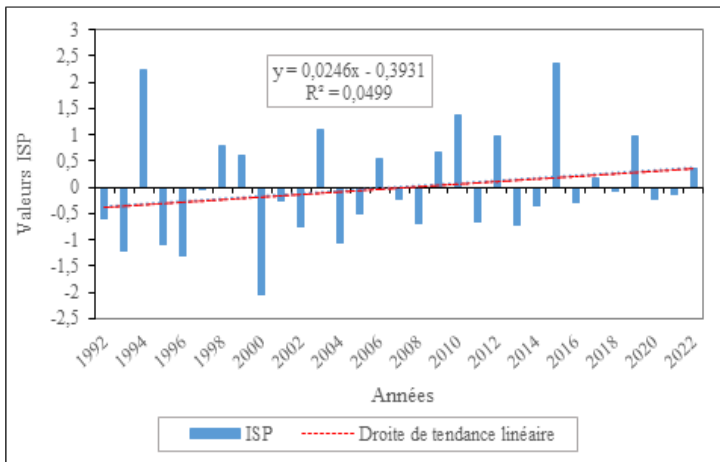
Figure 2 : Evolution de l'indice standardisé des précipitations entre 1992 et 2022

L'examen de ce graphique permet d'observer deux phases d'évolution. Une première, de 1992 à 2008 caractérisée par une sécheresse modérée et une deuxième, de 2009 à 2022 marquée par une succession d'années humides et sèches. L'année 2000 est la plus déficitaire et l'année 2015 cumule le plus grand excédent en matière de pluviométrie.

L'allure générale de la figure 2 montre un mode de variabilité très accentué d'années humides et sèches. La fréquence des années déficitaires est supérieure à celle des années normales, excédentaires soit dix-neuf (19) contre onze (11) sur la série considérée. L'année 2022 a connu un excédant pluviométrique de 0,35.

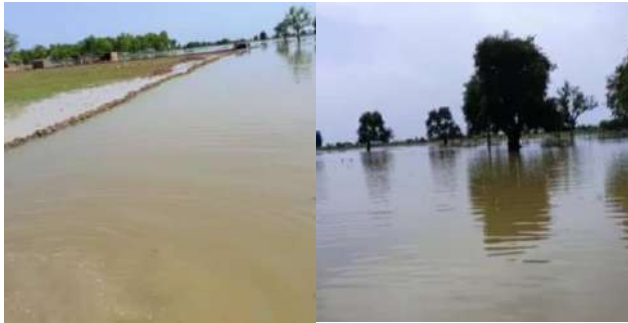
Photo 1 : Niveau de l'eau dans le village de Di

Depuis le depuis du mois de septembre, des alertes ont été données par les autorités pour parler des risques d'inondations dans la zone. Une note du gouverneur de la Boucle du Mouhoun informait la population des risques d'inondations dans la zone. « Les fortes pluies enregistrées au cours de cette saison hivernale ont entraîné, par endroits, la sortie des fleuves Mouhoun et Sourou de leur lit pouvant très probablement s'accompagner d'une importante accumulation d'eau pluviale en amont du barrage de Lery dans les mois d'octobre et de novembre. Cette situation constitue un risque très élevé d'inondations des villages riverains de la vallée du Sourou durant les mois d'octobre et de novembre 2022 ». Quelques jours après cette note, effectivement les eaux du Sourou sont sorties de leur lit et ont d'abord submergé les parcelles de cultures. Par la suite les villages environnants ont été atteints laissant les populations dans la désolation. Les photos 1 et deux montrent le niveau d'eau dans la zone.

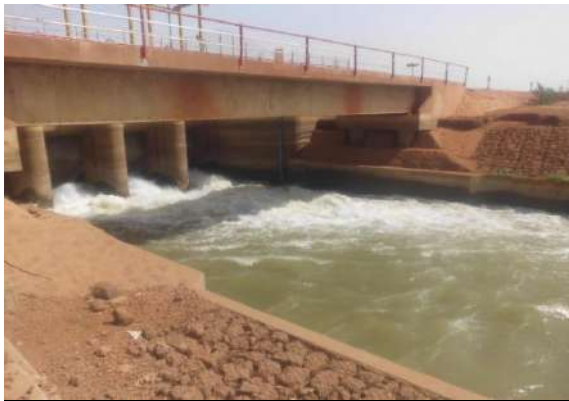
Photo 2 : Les vannes de Léry vues du côté Sourou

Les eaux ont continué à s'accumuler dans la zone jusqu'en mi-novembre 2022. Avec l'insécurité dans la zone, les agents du ministère en charge de l'eau ne pouvaient pas aller ouvrir les vannes de Léry qui permettent de réguler les eaux du Sourou. En effet, la gestion du barrage, notamment les consignes d'ouvertures et de fermetures des vannes de Léry, est assurée conjointement par la Direction Générale des Ressources en Eau au niveau central et la Direction Régionale de l'Agriculture, de l'Hydraulique et des Ressources Halieutiques de la Boucle du Mouhoun au niveau

déconcentré. Au regard de la quantité d'eau tombée à la station synoptique de Dédougou en 2022, 849 mm pour une pluviométrie moyenne annuelle de 843,26 mm, la pluviométrie de la zone ne peut pas expliquer ces inondations. En effet si cette pluviométrie expliquait ce phénomène, la zone allait subir des inondations toutes les années où la pluviométrie allait être légèrement supérieure à la moyenne. L'hypothèse qu'on peut avoir est la non ouverture des vannes pour permettre l'évacuation de l'eau qui a conduit aux inondations dans la zone. En effet, à la confluence du Mouhoun et du Sourou, des vannes ont été construites³⁴. Ce sont ces vannes qui permettent de réguler les eaux du Sourou. La photo 2 présente les vannes de Léry. Ces vannes n'ont pas été ouvertes suite à l'inaccessibilité de la zone. Avec l'insécurité au Burkina Faso, les missions terrains dans cette zone sont interrompues à cause de l'insécurité. Effectivement, les ouvrages de stockage jouent un rôle important face à des événements climatiques extrêmes. La non ouverture ne permet pas de vidanger le trop plein d'eau pour éviter les risques à l'aval du cours d'eau.

³⁴ En raison des grandes potentialités économiques et agricoles dont recèlent la plaine un barrage-vanne a été construit en 1976 sur le lit du Sourou au niveau du village de Léry.

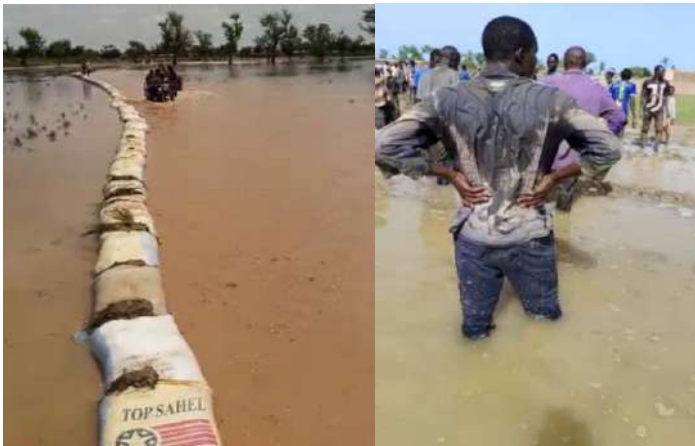
Photo 3 : aménagements de fortune réalisés par les populations

Les conséquences sont énormes. Les villages ont été envahis par les eaux qui ont stagné pendant longtemps. Cela a impacté les activités. Sortir hors des concessions ou du village pour les activités était difficile. Les populations se sont organisées pour faire des passages précaires afin de permettre aux gens de se déplacer. La photo 3 montre les aménagements réalisés par les populations du village de Di.
