DÉVELOPPEMENT AGRICOLE DES ZONES ENCLAVÉES : LE CAS DE NKONDJOCK DANS LE DEPARTEMENT DU NKAM (REGION DU LITTORAL, CAMEROUN)

Charlie Wuitaker DONGMO

Doctorant, Géographie
Université de Yaoundé 1
dongmocharlie@gmail.com

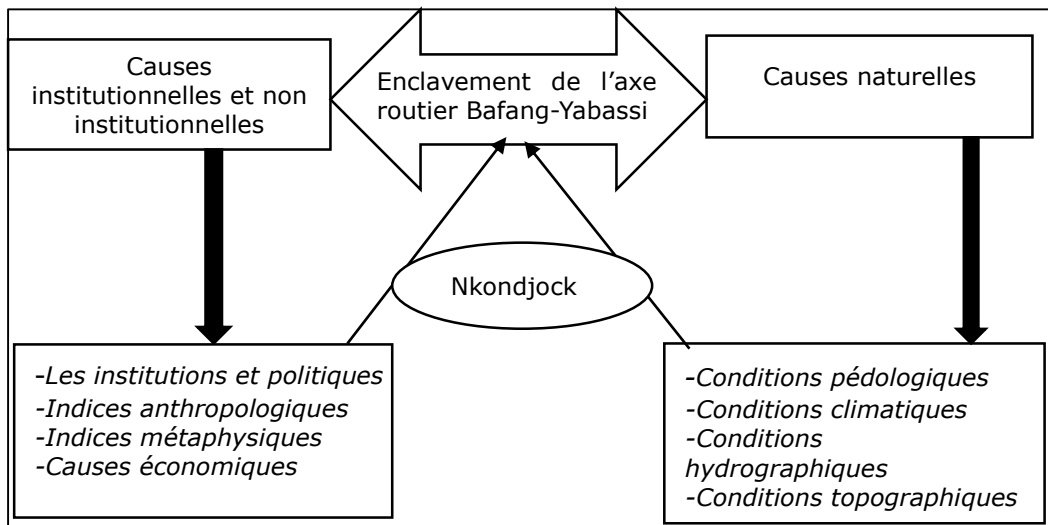
Figure 2 : Identification des causes de l'enclavement de l'axe routier Bafang-Yabassi

Les résultats de la figure 2 montrent que les facteurs à l'origine de l'enclavement routier de l'axe routier Bafang-Nkondjock sont à la fois dépendant de l'action anthropique et des phénomènes naturels.

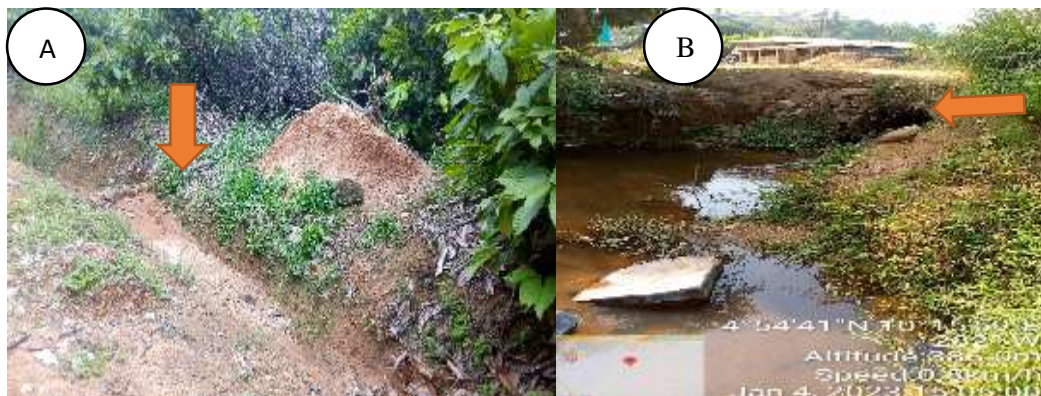
Planche 2 : Contribution de l'extraction de sable sur l'enclavement de l'axe routier

L'extraction du sable contribue à la dégradation de l'axe routier Bafang-Yabassi. Les images (A) et (B) présentent les petites carrières sablières sur l'axe routier. Les flèches indiquent les effets néfastes de cette activité sur la route. On note sur l'image (A) l'élargissement des rigoles et sur l'image (B) des affaissements et la destruction des buses.

De plus, l'axe routier Bafang-Yabassi passant par Nkondjock constitue pour certaine population un bassin de production de sable où elle y va et extrait le sable, soit pour la commercialisation, ou soit pour la construction des infrastructures. Cette extraction de sable sur la route et au fond des fosses contribue à la dégradation de la route à travers le ravinement et l'accentuation des ruissellements sur la chaussée, bien aussi l'érosion et les

trous parfois en nids de poule et d'éléphant. Le dragage du sable dans ces fosses entraîne parfois les éboulements et les affaissements sur la route. La photo ci-dessous montre l'extraction de sable sur l'axe.

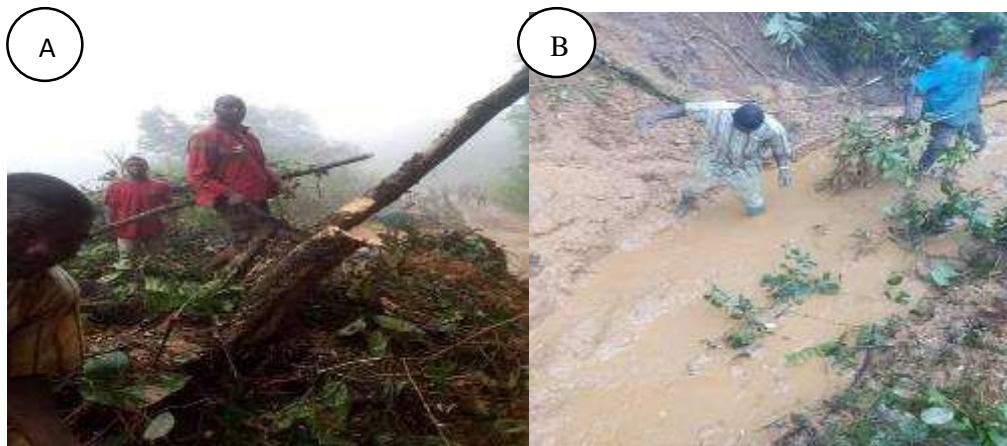
Planche 3 : Les éboulements de terrain sur l'axe routier Bafang-Nkondjock

Les images (A) et (B) présentent les cas d'éboulement sur la route de Nkondjock. Les usagers sont contraints à prendre les précautions afin d'évacuer ces barrières naturelles sur l'axe routier. Par ailleurs, ces phénomènes rendent difficile les voyages. Ils sont à l'origine de l'augmentation des prix de transport et du temps de voyage.

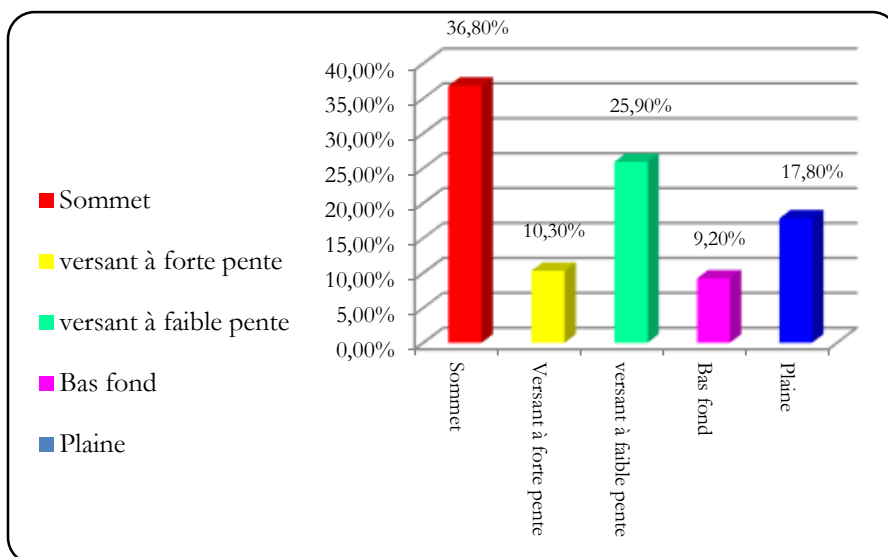
Figure 3 : Les éléments du relief qui conditionnent l'état de route de Nkondjock

Les données d'enquête auprès des ménages de Nkondjock montrent que le relief est contrasté. Plus de 70% de cette région géographique est dominée par les sommets, les versants à faible pente et forte pente. C'est ce qui explique les collines. Par ailleurs l'accentuation de l'érosion qui expose les pierres et creuse la route. Seulement 30% de l'espace géographique alterne les plaines et les bas-fonds.

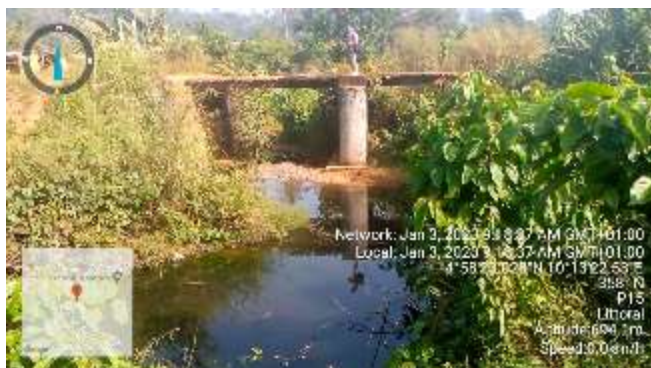
Photo 1 : État du pont sur les routes de Nkondjock

Plus de 95% de ponts de Nkondjock sont fait en matériaux provisoires et datent depuis les premières heures de l'indépendance. Ainsi, nous apercevons sur l'image ci-dessus l'état des ponts sur les cours d'eaux qui dissèquent les routent de Nkondjock. Aujourd'hui, les fers qui servent de support des planches sont rouillés et se tordent après le passage des véhicules. Par contre, les planches sont défectueuses. Ce qui installe une insécurité criarde chez les usagers.

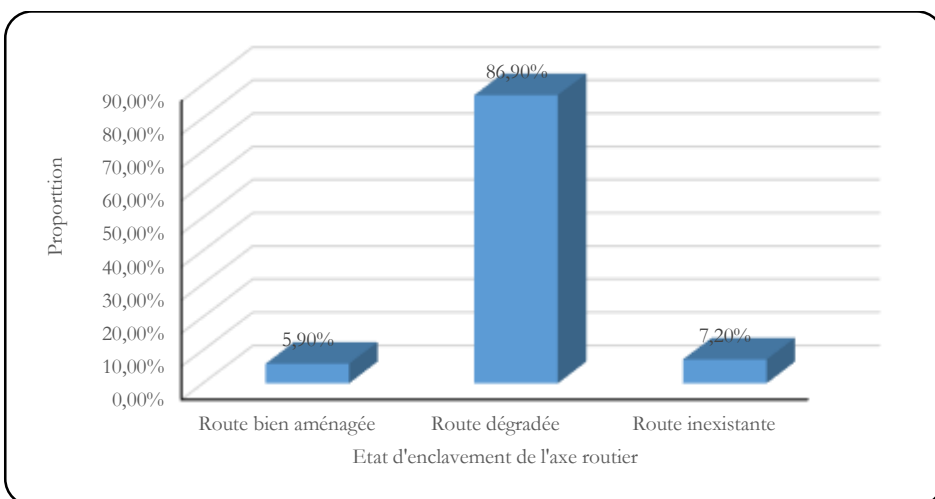
Figure 6 : Faible aménagement de la route Bafang-Yabassi

Il s'agit dans ce graphe de l'état d'aménagement de la route dans la zone. D'après les enquêtes de terrain, 86,90% des enquêtés affirment que l'axe routier est dégradé contre 7,20% qui estiment que la route est inexistante. Or seulement 5,70% d'enquêtés pensent que l'axe routier Bafang-Yabassi est aménagé. Ceux-ci estiment que l'on devrait reconnaître les efforts qui sont faits par rapport à la période où Nkondjock n'avait pas encore de route qui le reliait de l'extérieur. Ceci nous amène à nous interroger sur le moyen de transport sur l'axe routier enclavé de cet espace géographique.

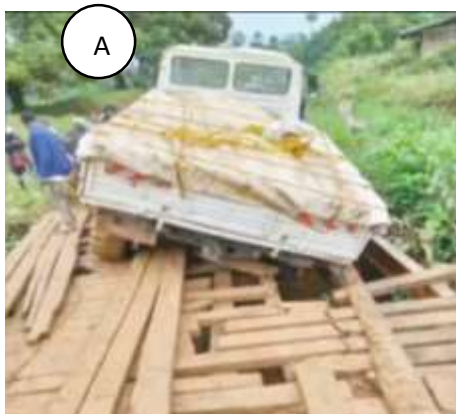
Photo 2 : Un pont écroulé sur l'axe routier de Bafang-Yabassi

L'image (A) présente un pont qui s'écroule au passage d'une voiture avec à côté des passagers présentant un désarroi face au sort qui leur arrive. Alors que l'image (B) montre plutôt un bourbier sur une montée avec un passager entrain d'aller à pieds.

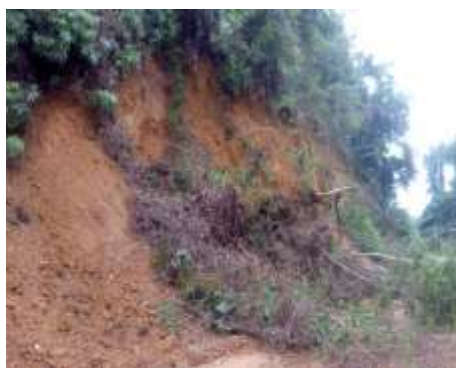
Photo 4: Eboulement de terrain sur la route de Bafang-Yabassi

Le phénomène d'éboulement et de ravinement très récurrent sur l'axe routier Bafang-Yabassi. La première photo montre un cas d'éboulement caractérisé par la chute des masses de terre et les arbustes sur la chaussée. Alors que la deuxième photo présente plutôt un ravinement qui s'élargit progressivement sur la chaussée et limitant la mobilité des véhicules d'autant plus que toutes les voitures ne peuvent plus y accéder à ce tronçon.

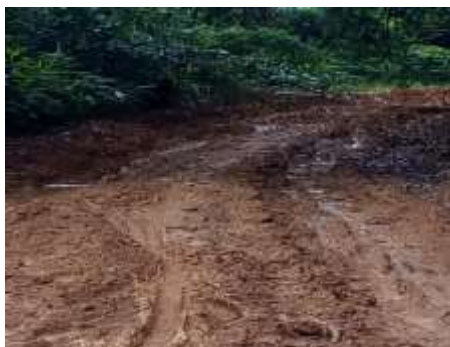
Photo 6 : Route couverte de forêt sur la route Bafang-Yabassi

Les deux images montrent un réel problème d'enclavement sur l'axe routier Bafang-Yabassi. On s'observe une couverture végétale qui couvre la route. Elle est à l'origine de l'amplification du phénomène de brouillard de l'ombrage sur le tronçon. Les gouttelettes émanant des branches des arbres créent les ruissellements, ravinements et les trous sur la chaussée. Les herbes poussent en route et dévient la direction des eaux hors des rigoles. Elles régressent considérablement les dimensions de la route (photo 7). La rosée contribue à ce que la route glisse et quant-au brouillard, il masque la route et limite la vue des usagers.
