# ANALYSE DU NIVEAU DE SENSIBILITÉ DES SOLS À L'ÉROSION HYDRIQUE DANS LA COMMUNE DE COCODY (ABIDJAN, SUD-EST DE LA CÔTE D'IVOIRE)

Ainsi, l'objectif de cet article est d'analyser les manifestations de l'érosion à Cocody en insistant sur la spatialisation des sols à forte susceptibilité à l'érosion et le niveau de sapement au pied des maisons en vue d'une meilleure connaissance des vulnérabilités socio-environnementales.

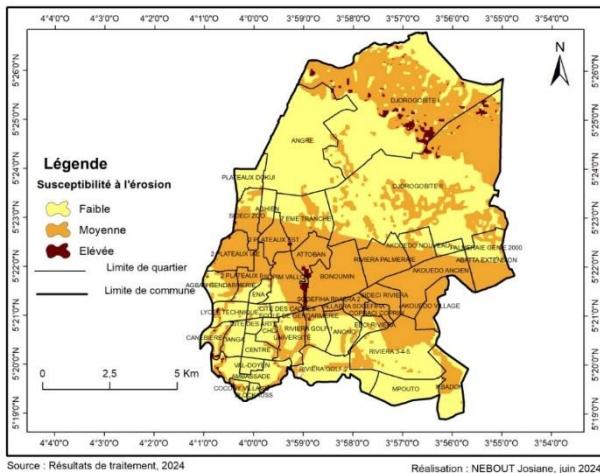
La carte de la répartition spatiale du niveau de susceptibilité à l'érosion hydrique, issue de la synthèse des résultats des différents seuillage (précipitation, pente, type de sol, occupation de sol et densité démographique) indique des indices de susceptibilité à l'érosion moyens (35% du territoire communal) dans le Nord autour de Djourobité I et II et dans le centre-sud dans les quartiers Bonoumin, riviera palmeraie, Akouedo ancien, Attoban et deux plateaux (figure 7). Les indices élevés sont moins étendus spatialement (moins 5% du territoire communal) ; ils se répartissent comme des tâches à l'intérieur du secteur nord de la commune (figure 7). L'espace communal est dominé par les zones de faible sensibilité à l'érosion hydrique qui occupent environ 60% du territoire communal.

**Figure 7 : Répartition spatiale des zones à forte susceptibilité à l'érosion hydrique dans la commune de Cocody**

La répartition spatiale du niveau de sensibilité à l'érosion hydrique dans la commune de Cocody indique un niveau moyen concernant 35% du territoire communal. Les indices élevés sont moins étendus spatialement (5% du territoire communal). L'espace communal est dominé par les espaces de faible sensibilité à l'érosion hydrique (60% du territoire communal). Nos résultats sont corroborés par ceux de A.D. Alla (2013, p. 157). Dans la commune de Cocody où les reliefs sont moins accidentés, les zones de sensibilité faible couvrent de vastes espaces, du fait des faibles pentes sur les interfluves plus ou moins larges et dans les fonds de vallée. Ce sont 3078 ha à Cocody, correspondant à 61 % de l'espace bâti en 2020. Nos résultats sont confirmés par Y. Yéné et C. Hauhouot (2024, p. 26), qui ont trouvé des proportions similaires dans le bassin versant du Banco, zone située dans le District d'Abidjan, non loin de la Commune de Cocody. Dans cette zone, la classe de sensibilité faible à l'érosion hydrique occupe 65 % de la superficie totale du site avec une moyenne de 0,94 t/ha/an (perte de sol). Par contre, dans les villes secondaires de la Côte d'Ivoire où le réseau de

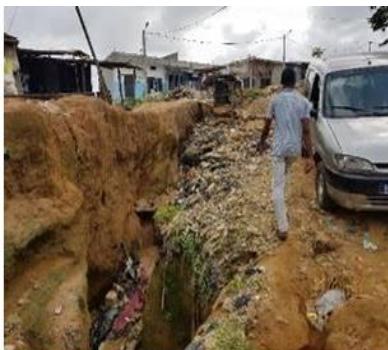
Photo 1 : Ravine naissante aux Deux plateaux

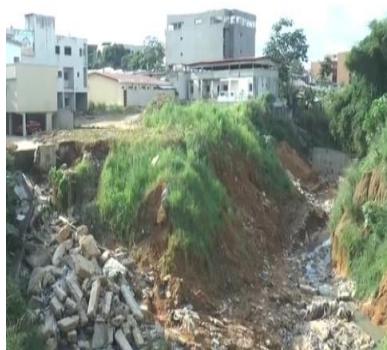
Photo 2 : Ravin préoccupant au Rosier programme 6

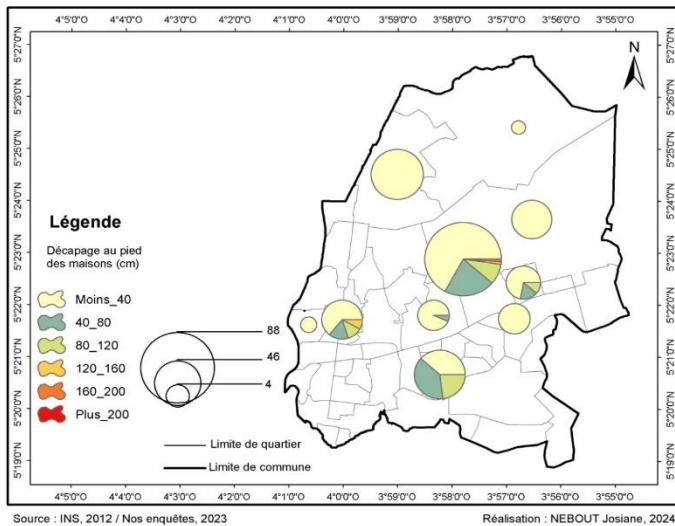
**Figure 8 : Répartition du niveau de décapage au pied des maisons à Cocody**

Le décapage est accentué en bordure des toitures en tôle par la retombée de l'eau ruisselée qui affouille le sol et accélère les départs de matériaux. Les valeurs de décapage vont de 0 à 200 cm. Les plus faibles (0 à 40 cm) s'observent un peu partout dans la commune et sont les plus répandues. Il en est de même des niveaux de décapage moyens de 40 à 80, bien que ceux-ci semblent plus répandus au centre du territoire communal. Malgré les niveaux de décapage assez importants enregistrés au pied des maisons, on observe que beaucoup de lots échappent à l'érosion. Il s'agit des nombreux lots non mis en valeur et de ceux qui bénéficient d'une mesure de protection ou d'un aménagement de correction.

Dans le paysage urbain les signes de l'érosion quand elles ne sont pas catastrophiques comme ceux des ravins, elles sont plus subtiles, mais ne passent pas inaperçus pour l'œil avisé. Il s'agit entre autres des décapages au pied des maisons qui se produisent lentement mais sûrement traduisant une érosion progressive mais constante. La figure 8 met en évidence les mesures de décapages au pied des maisons dans toute la commune de Cocody.

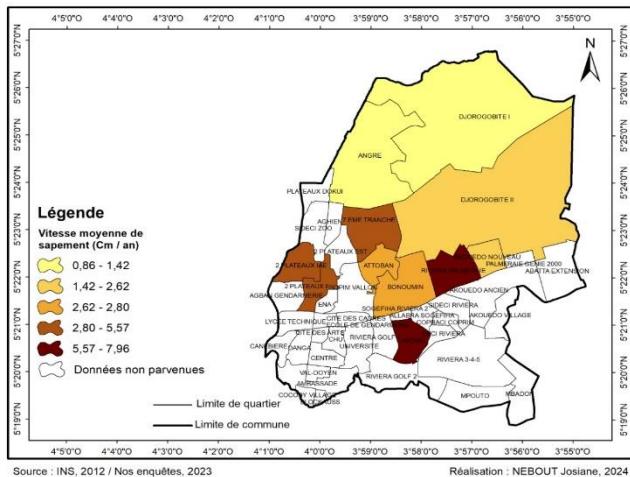
**Figure 9 : Vitesse moyenne de sapement à**

Les zones d'observation révèlent le caractère inégal de la répartition des zones visées. En effet les quartiers au nord de la commune enregistrent les valeurs les plus faibles, à savoir les classes de 0,86 à 1,42 et 1,42 à 2,62 cm par an et particulièrement affectées. Dans ces zones, la vitesse de sapement est rapide. Cette rapidité indique une forte activité érosive qui compromet significativement la stabilité des infrastructures et des habitations locales.

Le décapage des fondations sur des maisons révèle une érosion constante dans la zone. Ce décapage ne se produit pas en une journée, il résulte de l'effet de plusieurs précipitations et sur une durée assez longue. La figure 9 met en évidence la perte de

sable autour des maisons sur une durée d'un an. La vitesse de sapement mesure le rythme auquel cette érosion basale progresse. Elle est exprimée en unité de distance par unité de temps la cohésion du sol ou la résistance de la roche joue un rôle majeur. Les sols argileux ou limoneux non protégés peuvent être sapés plus rapidement que des roches résistantes. Comme c'est le cas à Cocody.

Dans la commune de Cocody, la vitesse de sapement est lente. Cette rapidité indique une forte activité érosive qui compromet significativement la stabilité des infrastructures et des habitations locales. Les valeurs enregistrées sont faibles, les classes vont de 0,86 à 10 cm par an. Nos résultats sont en conformité avec ceux d'A.D. Alla (2013, p.201) dans la même commune qui a déterminé des valeurs similaires dans cet espace. Ces valeurs sont très faibles comparativement à celles de C. G. Etene et al, (2017, p.229) dans la commune de d'Adjara au Bénin. Les valeurs déterminées par ces auteurs varient de 1 à 90 cm par an ; les plus faibles valeurs sont comprises entre 1 et 35 cm par an. Les valeurs déterminées par A. T. Tuedom (2022, p. 88) dans la ville de Koung-Khi au Cameroun sont plus élevées que les nôtres, mais modérées par rapport à celles de C. G. Etene et al, (2017, p.229). En effet, cet auteur a déterminé des valeurs comprises entre 1 et 25 cm par an.
