## **Étude Diagnostique des Causes de la Disparition Progressive du Barrage de Goundi dans la Région du Nando au Burkina Faso**

### **Résumé**

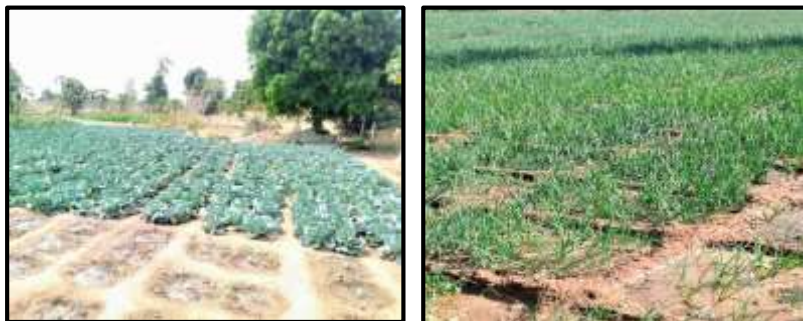
### **Planche photographique 1 : Parcelles de choux et d'oignon**

Les populations riveraines pratiquent le maraîchage en amont sur les berges (les deux rives) et en aval autour du barrage. En effet, l'amont est beaucoup plus prisé par la population qui y pratique le maraîchage. Les cultures maraîchères qui y sont pratiquées sont : la tomate, le chou, l'aubergine, l'oignon, la courgette, le maïs, le concombre, le gombo, le poivron, l'oseille. Il n'y'a pas d'aménagement fait autour du barrage mais la population n'a pas hésité à créer des parcelles pour leur activité. Le mode d'acquisition de la terre se fait par héritage ou

sur prêt. Le maraîchage est pratiqué tout autour des deux rives du barrage après la saison hivernale, cela parce que les parcelles sont des champs utiliser pour la culture des céréales (maïs, riz) et des tubercules (patates) et un peu de choux pendant la saison pluvieuse. Par ailleurs les producteurs sont plus regroupés sur les berges pour profiter directement de l'eau du barrage. A partir du mois de mars le barrage commence à tarir. Ainsi les maraîchers développent donc d'autres techniques d'irrigation qui malheureusement ont un impact négatif sur la sécurité du barrage. Des trous creusés sont constatés au niveau de la digue dans le seul but de placer des tuyaux qui vont alimenter les jardins à proximité et même à distance. Au fil des années la digue ne fait que se dégrader et le barrage s'envase également. La culture des patates et du riz contribue de manière considérable à la dégradation du barrage comme en témoignent les populations. En effet cette pratique surtout sur les berges et en amont contribue au comblement rapide. La culture du riz sur les rives qui était d'autre fois plus développée n'est plus d'actualité. En effet la culture du riz est en baisse voire même en voie de disparition due à l'état dégradé du barrage et aux aléas climatiques. La culture de la patate douce est en plein essor dans cette localité selon les témoignages. Cette culture se constate en amont et sur les berges en saison pluvieuse et sa récolte se fait en Novembre-janvier. La culture de la patate demande un grand retournement de la terre pour faire des buttes, ainsi après récoltes, on constate des blocs de terre. Ces derniers sont dissous par l'eau de pluie et transportés dans le barrage. Les maraîchers disent être conscient des méfaits de la culture des patates sur les berges (bande de servitude), mais ils n'ont pas d'autres choix car ils n'ont pas d'autres activités, en plus ils vivent de ça.

La végétalisation des berges est un élément important au maintien et à l'amélioration de la qualité de l'eau. La végétation permet de filtrer l'eau de ruissellement, limiter la contamination de l'eau et retenir les nutriments pour éviter l'eutrophisation du barrage. Il existe déjà un comité local de veille qu'il faut redynamiser. Ce dernier sera l'intermédiaire entre l'état et les populations. Il se chargera de suivre toutes les actions de prélèvement de l'eau pour éviter des éventuelles anarchies de prélèvement. Elle pourra également procéder à une sensibilisation des populations sur le respect de bandes de servitude et les dangers liés aux polluants de l'eau. Les infractions doivent être sanctionnées avec souvent le retrait des parcelles de cultures. L'interdiction de pratiquer du maraichage sur le lit du barrage. Le comité doit aussi continuer ces actions de collectes de fonds pour pallier à d'éventuel aménagement de barrage. Par ailleurs la police de l'eau doit multiplier des actions de surveillance et de répression.

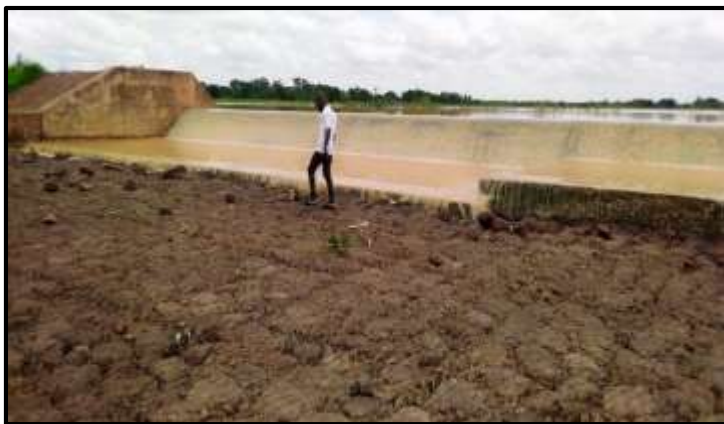
**Photographie 1 :** Ecoulement des eaux à travers la digue

En plus des facteurs anthropiques de la dégradation du barrage, Il y'a aussi l'âge du barrage et les difficultés d'entretien. Plus le barrage vieillit plus il se dégrade s'il n'y a pas un entretien adéquat. Les personnes enquêtées confirment qu'il n'existe pas un entretien. Le défaut de protection adéquate et de suivi : Selon nos constats sur le terrain le barrage de Goundi ne bénéficie pas d'une protection, il est laissé à lui-même sans aucune règle d'accessibilité et de l'utilisation de l'eau. L'état actuel de la digue est bon mais a perdu en terme d'hauteur. Selon les témoignages la digue atteignait 2, 50 voire 3 mètres selon leurs estimations, malheureusement la digue actuelle a une hauteur maximale de 1mètre. Quant au déversoir elle est en état de dégradation.

créer des cordons antiérosifs sur les rives du barrage. Toutes ces actions doivent être conjuguées avec la formation des jeunes sur le maraichage mais aussi sur les bonnes pratiques autour du barrage. Dans le but de redonner au barrage sa capacité de rétention et toutes ses potentialités, Madame la directrice provinciale de l'eau et de l'assainissement du Sanguié dit en ces lignes : *« il serait nécessaire de faire un curage de l'ouvrage hydraulique »* En 2025 un projet financé par l'union européenne s'est engagé à la réhabilitation du barrage, tout en prévoyant la création de bouls pour accroître la capacité de stockage du barrage de 25000 m<sup>2</sup>.
